Foutopsporing

Aquatop installaties met een

Universele stuurkast

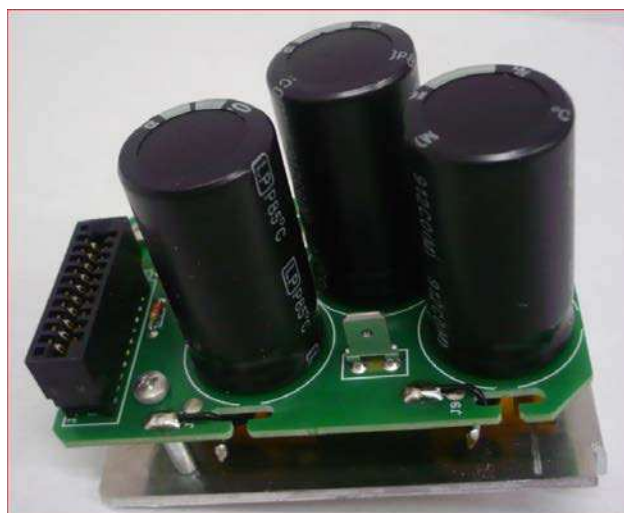
- Wacht 20 minuten en laat de print afkoelen
- Raadpleeg de temperatuur van de print en/of remmodule via
MENU → SERVICE → DISPLAY → WAARDEN
Gelijktijdig met het actuele stroomverbruik (A) wordt de temperatuur van de stuurprint weergegeven
Gelijktijdig met de printspanning wordt de temperatuur van de remmodule weergegeven.
Indien geen remmodule aangesloten wordt 0° aangeduid
- Bij een te hoge printtemperatuur eventueel remmodule aansluiten
- Mogelijks moet de stuurprint en/of remmodule vervangen worden.

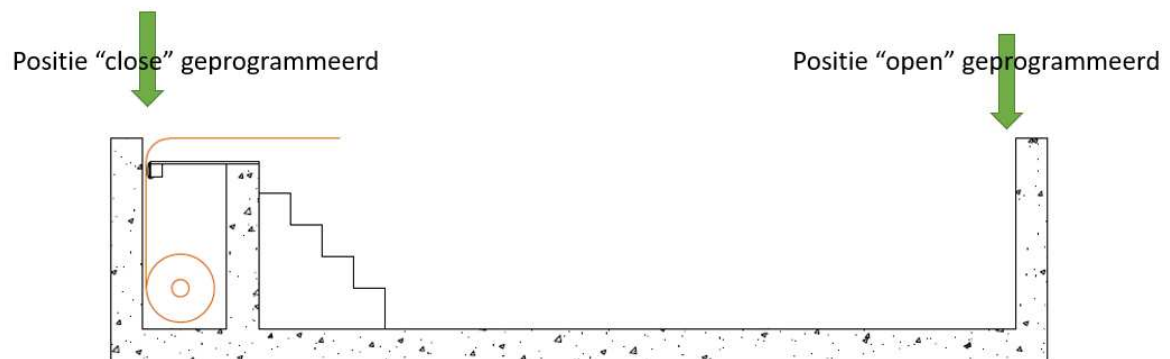
- Opnieuw programmeren eventueel alle instellingen wissen via MENU → Wissen → Alles
- Zorg ervoor dat tijdens het programmeren de draairichting voldoende lang gecontroleerd wordt

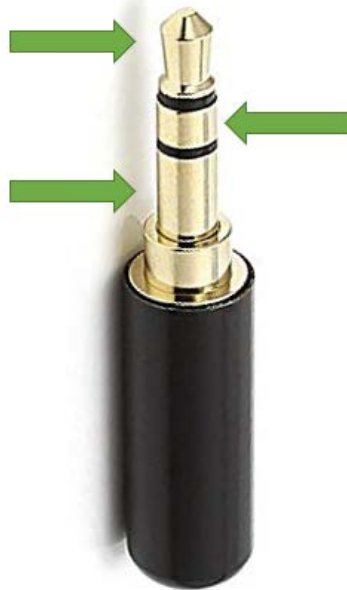
- Controleer de instelling: MENU → I/O Instellingen → Slave
- Controleer de bekabeling voor “Master-Slave” met het aansluitschema uit de handleiding
- Meet de kabeltjes door: Let op: 3 niveau’s per kabel controleren

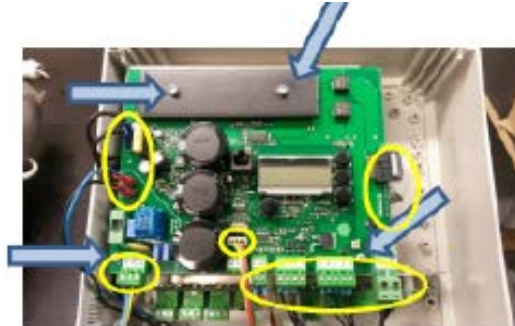
- Verwijder alle schroeven en aansluitingen

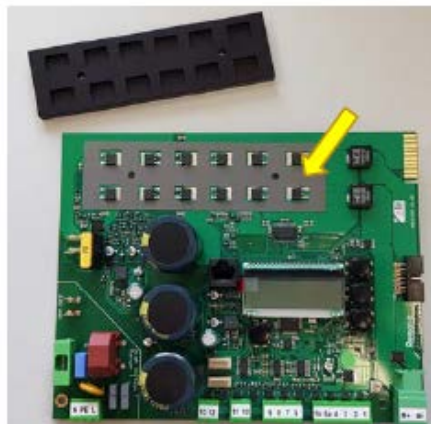
- Vanaf 2019 extra folie tussen de koelplaat en de print

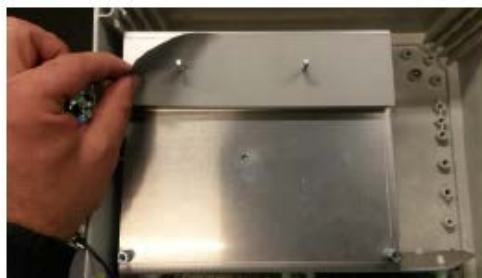
- Folie NIET verwijderen, deze MOET tussen de plaat en nieuwe stuurprint geplaatst worden!

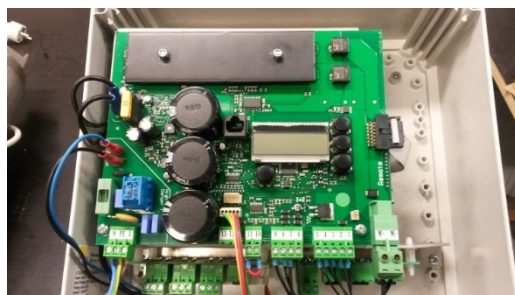
- Plaats de nieuwe print en sluit alle schroeven en aansluitingen opnieuw aan.

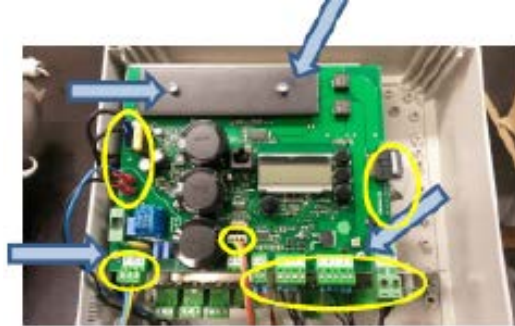
- Schakel de stuurkast uit en demonteer eventueel de stuurprint
Zorg voor een veilige, niet geleidende / statische ondergrond

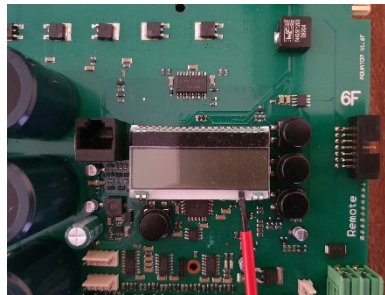
- licht voorzichtig het defecte display uit het voetje

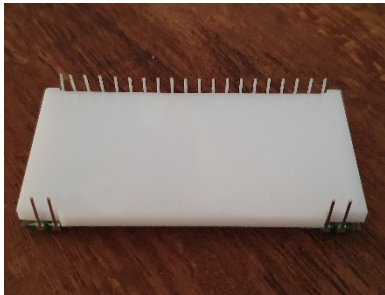
- Breng het PVC plaatje aan onder het nieuwe display

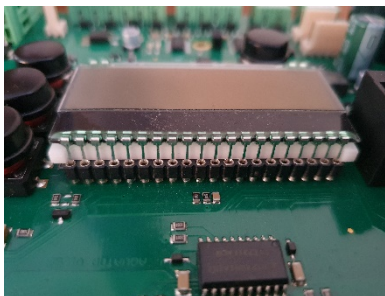
- Zorg ervoor dat alle pins mooi in het voetje gedrukt worden
Monteer de print terug in de stuurkast

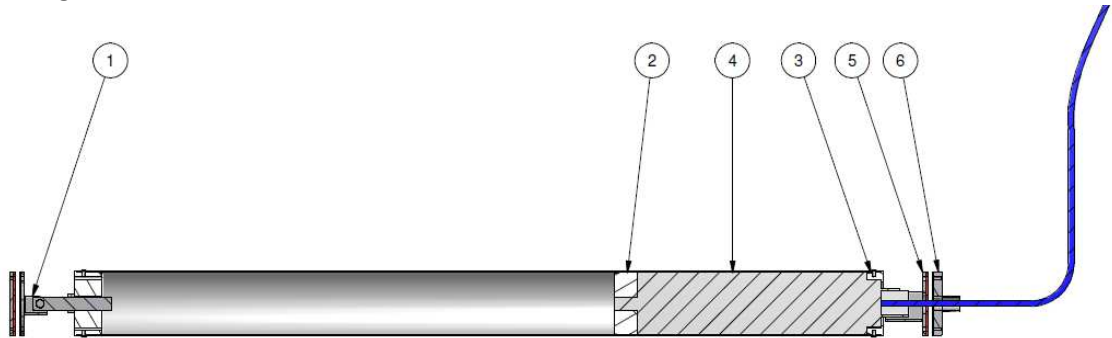
- Schakel de spanning af en maak alle connecties de motor (4) en de stuurkast los. Als uw kabel rechtstreeks naar de stuurkast gaat onderbreekt u daar, anders doet u dit aan de verlengdoos.

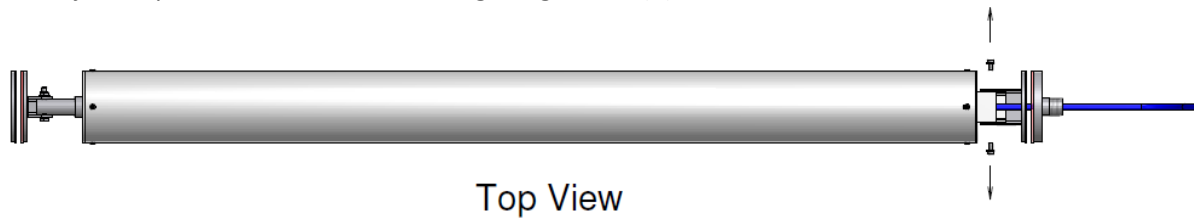
- Maak de oprolas los, m.a.w. verwijder de bouten die door de motorbek en motorflens (5) gaan. Nu kan je de oprolas kantelen t.o.v. de tegenlagerflens (1)

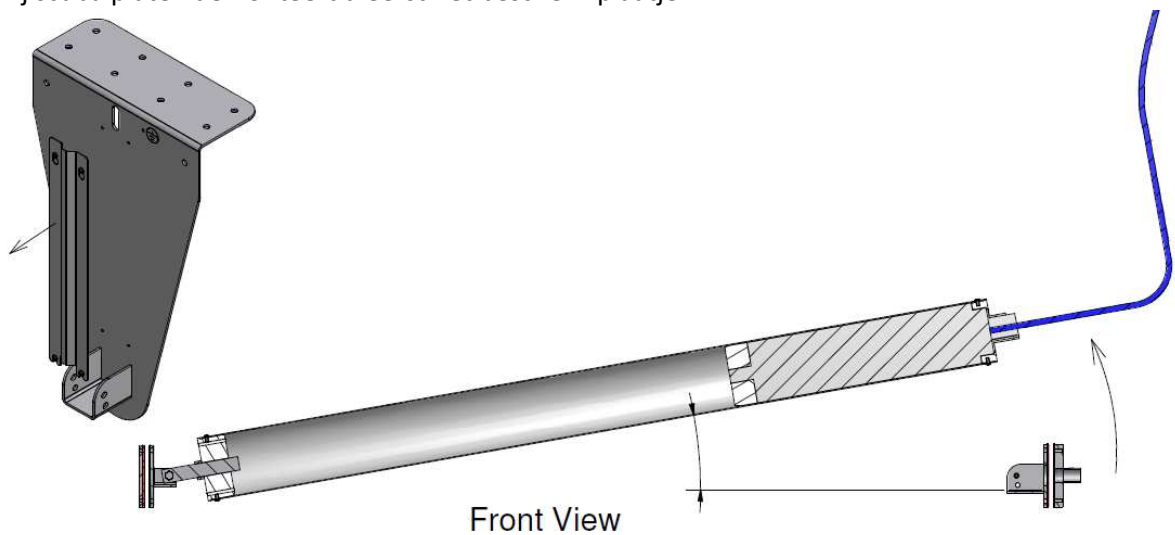
- Plaats onder de oprolas een ondersteuning zodat u de motor (4) uit de as kan verwijderen. Bij scuba platen demonteert u eerst het beschermplaatje.

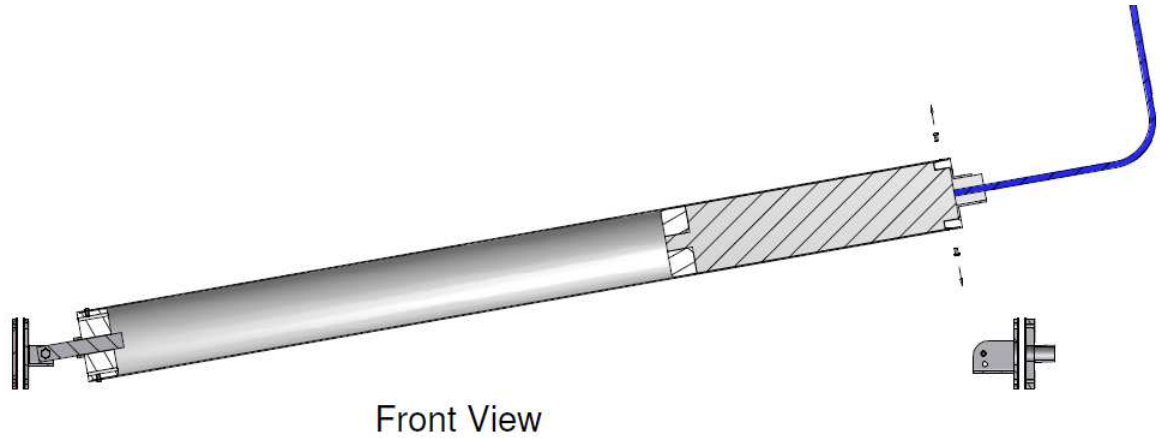
- Verwijder de bouten uit de lagerblok en neem de lagerblok (3) uit de oprolas.

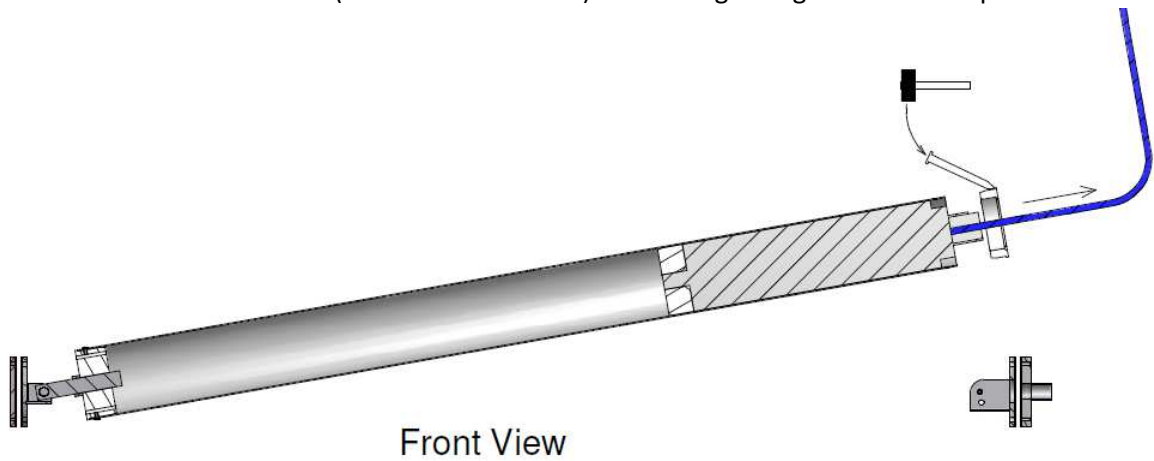
- Verwijder de lagerblok uit de as. Doe dit door gecontroleerd aan de motor te trekken, ofwel slaat u met hamer en beitel (of schroevendraaier) voorzichtig de lagerblok uit de oprolas.

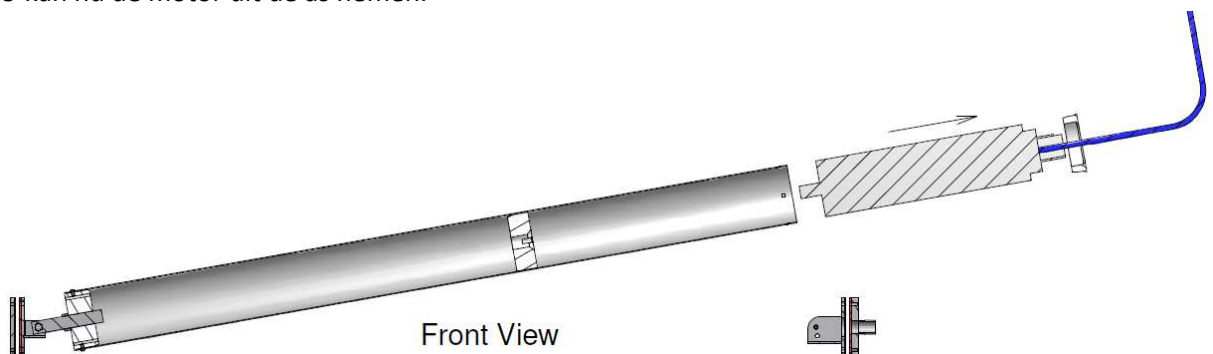
- U kan nu de motor uit de as nemen.

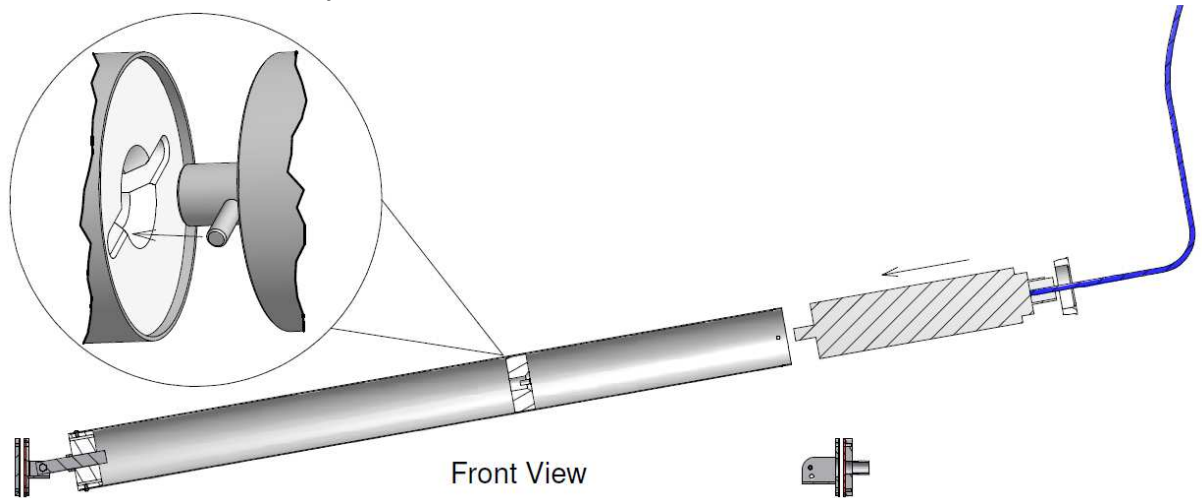
- Plaats de nieuwe motor in de as. Let er wel op de aandrijfpen (7) mooi past in de daarvoor voorziene sleuf in de aandrijfblok.

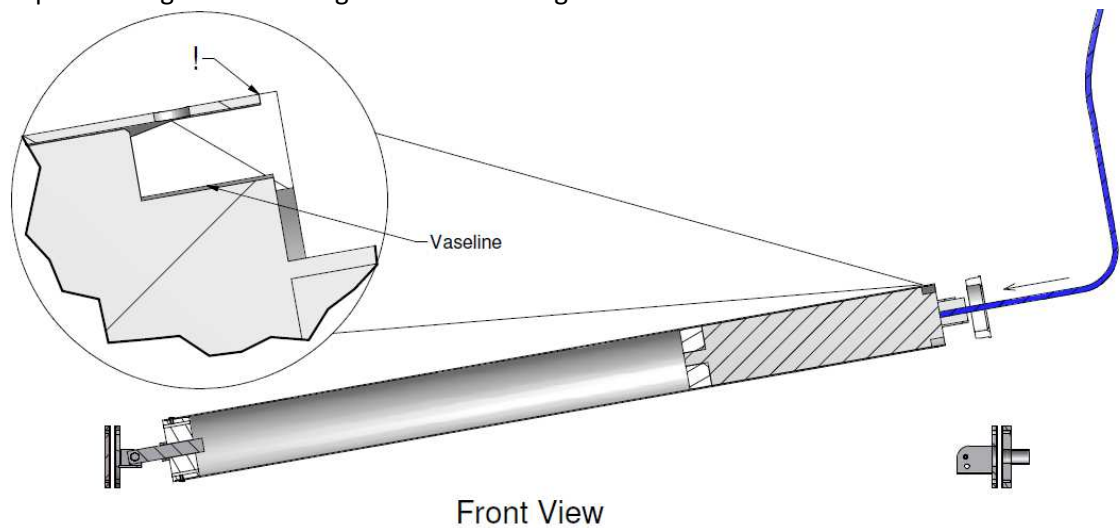
- Nu de motor op zijn plaats zit kan u de lagerblok terugplaatsen. Smeer vaseline tussen de motor en lagerblok. Let op dat de lagerblok volledig in de as zit tot tegen de stootrand.

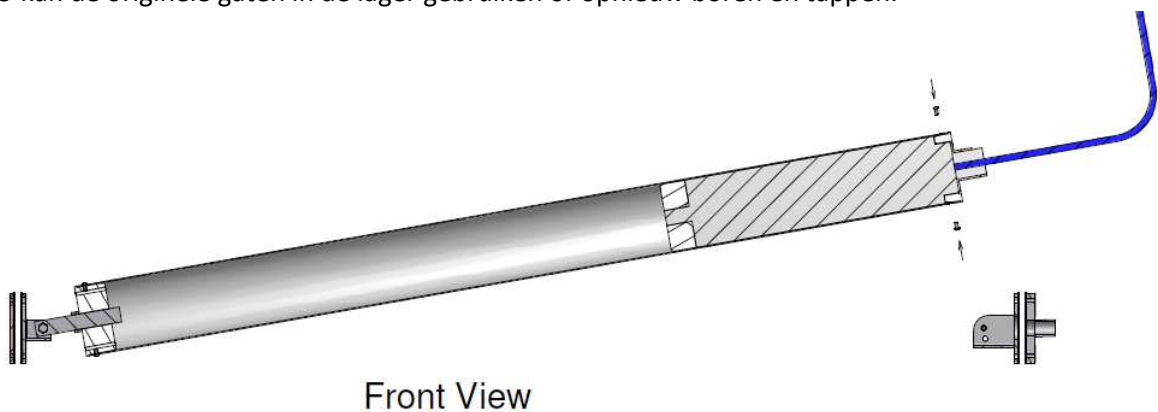
- Schroef de lagerblok opnieuw vast met de bouten die u voorheen verwijderd heeft. U kan de originele gaten in de lager gebruiken of opnieuw boren en tappen.

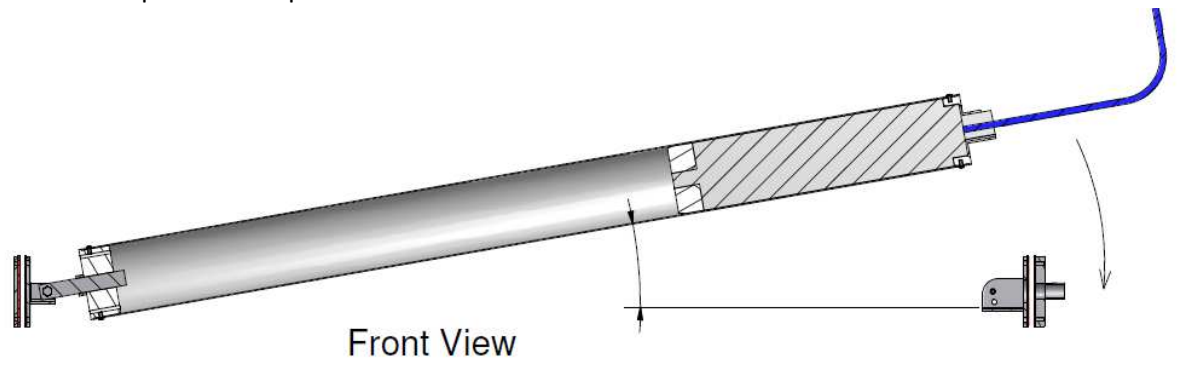
- Monteer nu opnieuw de oprolas.

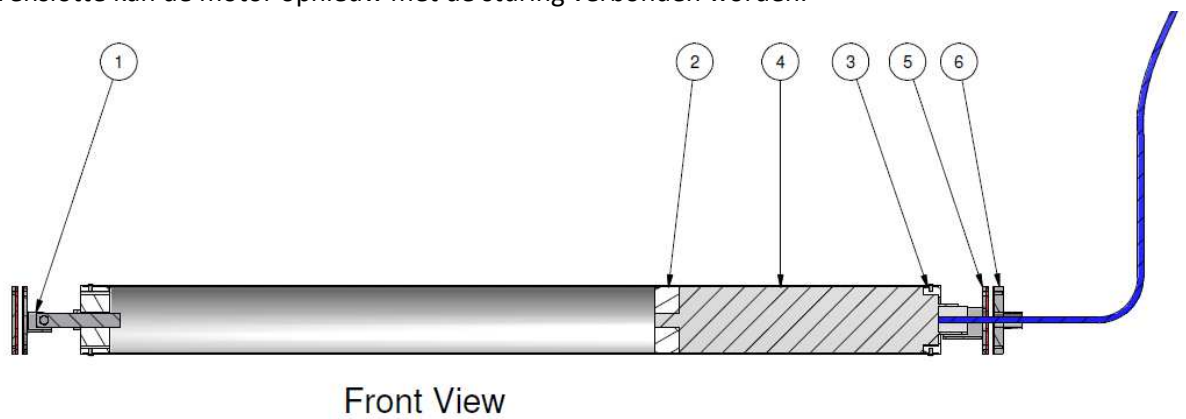
- Tenslotte kan de motor opnieuw met de sturing verbonden worden.

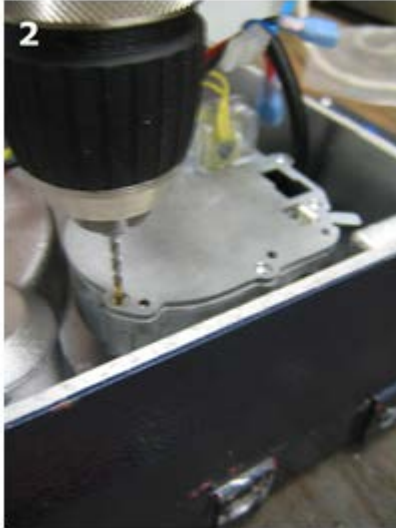
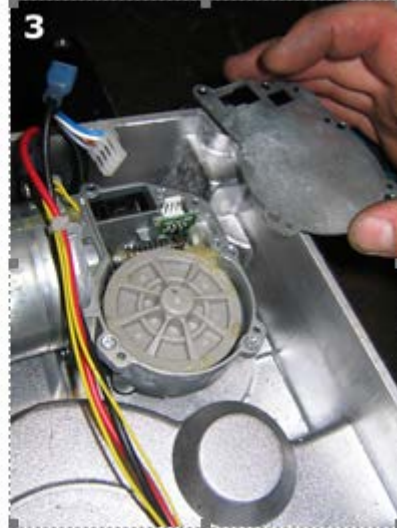
- Verwijder het motordeksel zodat de encoder zichtbaar wordt.
- Doorboor de rivetten met een boor van 2.5mm, zodat de het encoderdeksel verwijderd kan worden.

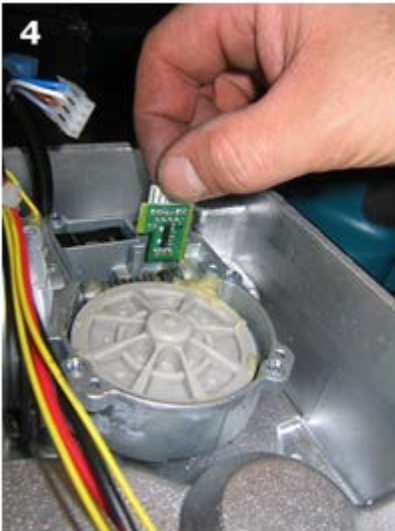
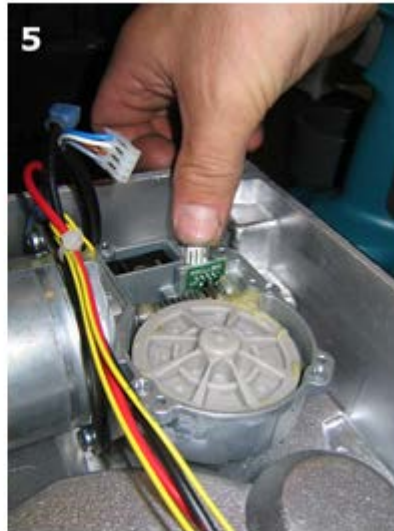
- Verwijder het encoderdeksel
- Verwijder de te vervangen VALEO sensor

- Plaats een nieuwe VALEO sensor

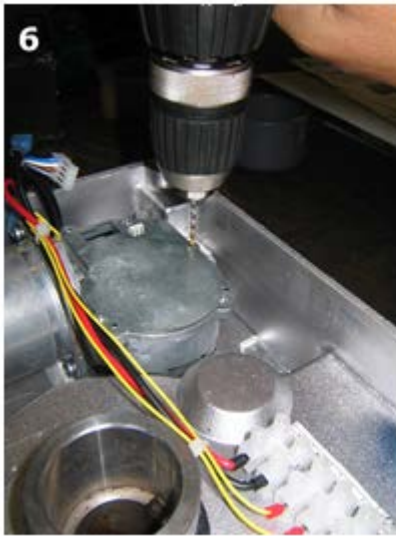
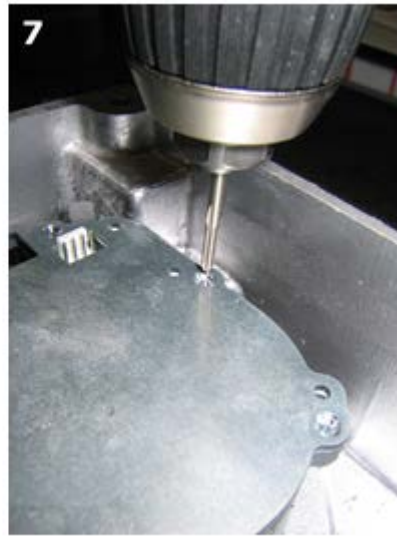
- Boor gaten van 2.5mm, daar waar u de rivetten verwijderd heeft.

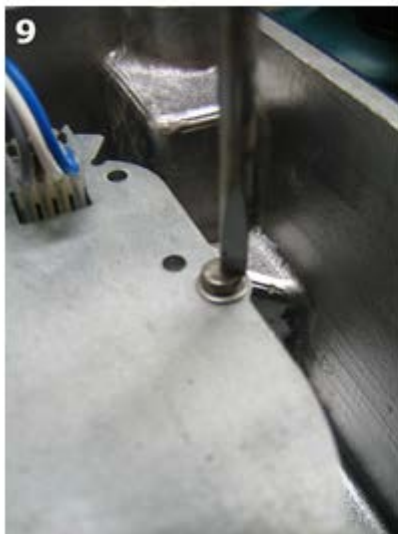
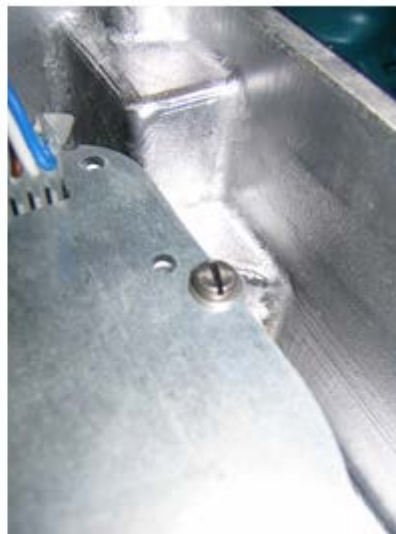
- Tap in deze gaten schroefdraad M3
- Plaats het encoderdeksel terug op zijn plaats.
- Schroef het deksel vast d.m.v. vlakke sluitring en bout.
